**CORPORACIÓN AUTÓNOMA REGIONAL DEL MAGDALENA**  
NIT. 800.099.287-4  
**OFICINA DE CONTROL INTERNO - OCI**

**INFORME DE VERIFICACIÓN AL CUMPLIMIENTO DE LA NORMA  
CONTROL INTERNO VIGENCIA 2025**

| <b>FECHA DE EMISIÓN DEL<br/>INFORME</b> | <b>Día:</b> | 23 | <b>Mes:</b> | 0 | 7 | <b>Año:</b> | 2025 |

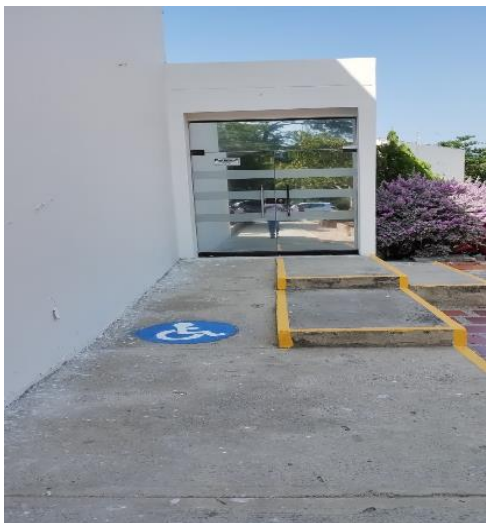
| Criterio: Norma Técnica Colombiana NTC 6047 de 2013. - Accesibilidad al Medio Físico Espacios de Servicio al Ciudadano | Numeral | Medidas técnicas a verificar | Cumple Parcialmente | No Cumple | Condición encontrada |
|---|---|---|---|---|---|
| INGRESO – Rampa de ingreso a la edificación | 8.2.2 - 8.2.3– 8.2.7 , 40 , 45 | • Señalización táctil | | X | No se evidencian elementos táctiles en la rampa de ingreso, como bandas podotáctiles de alerta, lo que afecta la orientación segura de personas con discapacidad visual en el cambio de nivel.<br><br>La rampa cuenta únicamente con señalización visual general, consistente en un pictograma internacional de silla de ruedas pintado en el suelo (color azul), el cual cumple función informativa pero no suple la señalización táctil exigida por la norma.<br><br>En los escalones laterales se observa delimitación mediante franjas amarillas, que aportan contraste visual y facilitan la identificación del desnivel, pero no sustituyen la señalización táctil requerida en la rampa. |

*Ilustración 1 Ingreso - Ausencia señalización para personas con discapacidad visual*

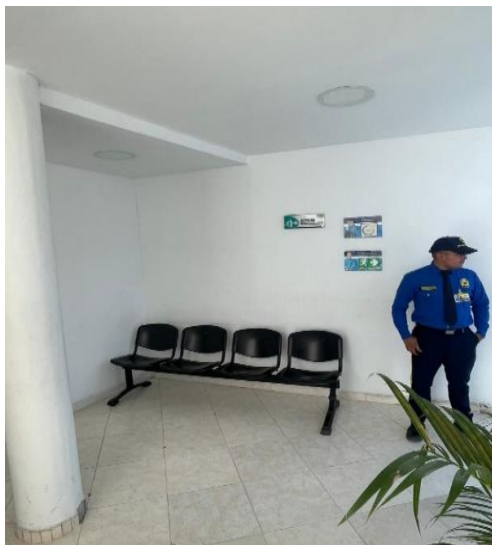
| Criterio: Norma Técnica Colombiana NTC 6047 de 2013. - Accesibilidad al Medio Físico Espacios de Servicio al Ciudadano | Numeral | Medidas técnicas a verificar | Cumple Parcialmente | No Cumple | Condición encontrada |
|---|---|---|---|---|---|
| SALA DE ESPERA – Señalización de prioridad | 4.2.1 | • Señalización vertical y horizontal | | X | No se observa señalización vertical ni horizontal que reserve sillas para personas con discapacidad, adultos mayores o mujeres embarazadas. |

*Ilustración 2 Sala de Espera-Ausencia señalización espacio reservado*

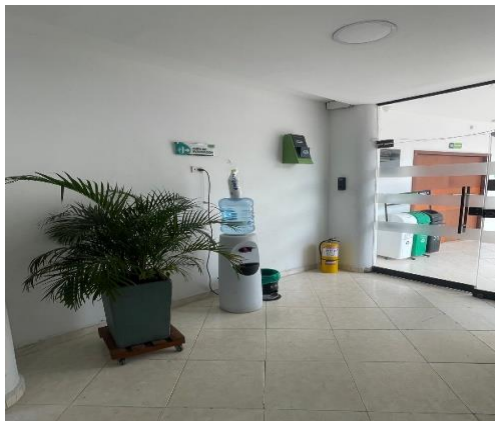
*Ilustración 3 Recepción comunica con el área interna-Señalización direccional*

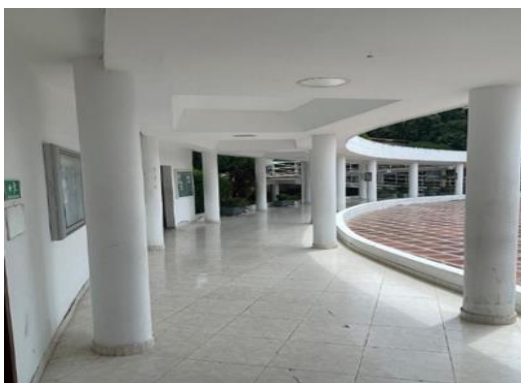
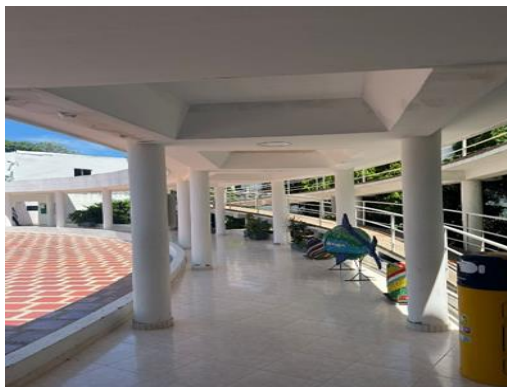
| Criterio: Norma Técnica Colombiana NTC 6047 de 2013. - Accesibilidad al Medio Físico Espacios de Servicio al Ciudadano | Numeral | Medidas técnicas a verificar | Cumple Parcialmente | No Cumple | Condición encontrada |
|---|---|---|---|---|---|
| SERVICIOS COMPLEMENTARIOS -PASILLOS – Circulación horizontal | 45.5 | • Señalización direccional | X | | Se observan señales de salida de emergencia, evacuación, punto de encuentro, ubicación de auditorios y señalización en puertas de ingreso a oficinas, así como carteleras informativas.<br><br>Sin embargo, no se visualizan claramente señales direccionales accesibles que orienten hacia baños, escaleras, segundo piso y oficinas administrativas. (Numeral 45.5) |

*Ilustración 4 Pasillo Interno – Ausencia de señalización direccional*

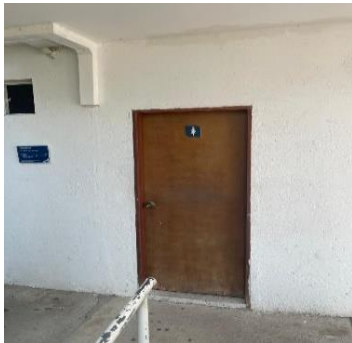
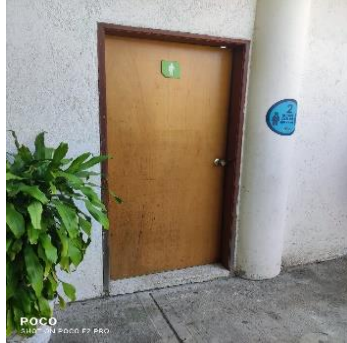
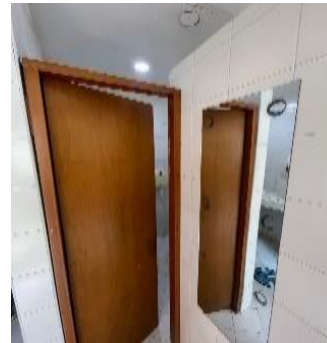
| Criterio: Norma Técnica Colombiana NTC 6047 de 2013. - Accesibilidad al Medio Físico Espacios de Servicio al Ciudadano | Numeral | Medidas técnicas a verificar | Cumple Parcialmente | No Cumple | Condición encontrada |
|---|---|---|---|---|---|
| BAÑOS – Puerta de acceso | 16.1.1, 24.5 | • Ancho libre: 80 cm se recomienda con silla de ruedas eléctrica de 85 cm<br>• Altura libre mínimo: 2 m<br>• Espacio libre de maniobra mínimo de 1.500 mm para usuarios de silla de rueda 1.800 mm | | X | Las puertas principales de ingreso a los baños (hombres y mujeres) tienen un ancho de 82 cm, lo cual supera el mínimo exigido (80 cm) y permite el paso de silla de ruedas estándar.<br><br>La altura libre es de 1.97 m, apenas por debajo del mínimo recomendado (2 m), pero sin generar obstrucción funcional.<br><br>Se constató espacio libre de maniobra de 1.50 m frente a la puerta, conforme al estándar, y de 1.00 m en el interior, lo cual limita la maniobrabilidad completa para usuarios de silla de ruedas eléctrica (recomendado: 1.80 m). |

*Ilustración 5 Puertas de ingreso e internas de baños usuarios (Hombres y Mujeres)*

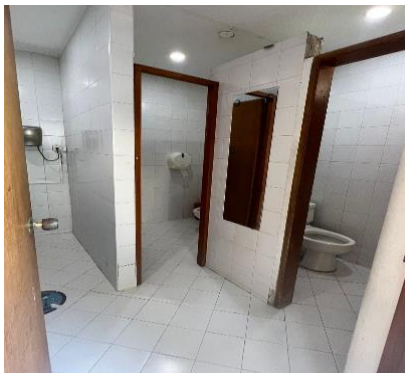
| Criterio: Norma Técnica Colombiana NTC 6047 de 2013. - Accesibilidad al Medio Físico Espacios de Servicio al Ciudadano | Numeral | Medidas técnicas a verificar | Cumple Parcialmente | No Cumple | Condición encontrada |
|---|---|---|---|---|---|
| BAÑOS – Espacio de giro | 24.2 | • Diámetro libre de giro frente al sanitario: 900 mm x 900 mm. Se prefiere 1.200 mm | | X | El espacio disponible para maniobra de silla de ruedas es insuficiente: se midió un diámetro de 63 cm x 55 cm, cuando el mínimo requerido es 900 mm x 900 mm (preferible 1200 mm). (Numeral 24.2) |
| | 24.2 | • Sin obstáculos fijos dentro del área de giro | X | | Se evidencia un área de giro de 1.04 m en el baño accesible, medida en la zona de lavamanos.<br>Al abrir la puerta hacia adentro, se conserva una maniobrabilidad de 1.00 m únicamente frente a uno de los lavamanos, mientras que el segundo queda obstruido por la puerta, lo cual limita el acceso autónomo y la funcionalidad del espacio.<br><br>Aunque el diámetro de 1.20 m es preferible según el numeral 24.2 de la NTC 6047:2013, la interferencia de la puerta afecta la accesibilidad integral, por lo que se recomienda reconfigurar el sistema de apertura o redistribuir elementos para garantizar el uso pleno de ambos lavamanos. |

*Ilustración 6 Baños usuarios-Espacio libre de maniobra*

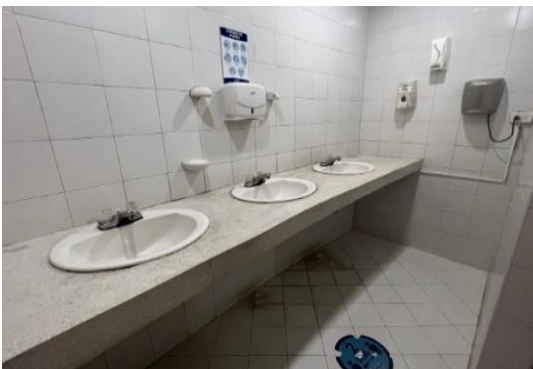
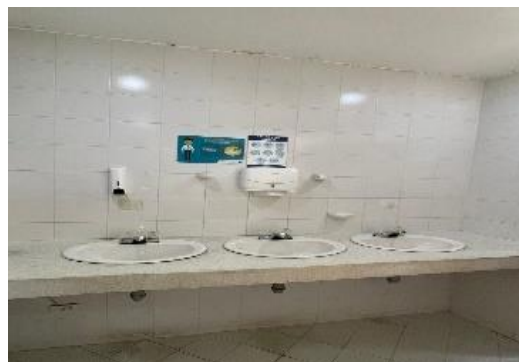
| <b>Criterio: Norma Técnica Colombiana NTC 6047 de 2013. - Accesibilidad al Medio Físico Espacios de Servicio al Ciudadano</b> | <b>Numeral</b> | <b>Medidas técnicas a verificar</b> | <b>Cumple Parcialmente</b> | <b>No Cumple</b> | <b>Condición encontrada</b> |
|---|---|---|---|---|---|
| BAÑOS – Lavamanos | 24.3 | • Altura del borde superior: entre 0.75 y 0.85 m | | X | Se evidencia que los lavamanos están empotrados en una base de piedra (mármol), con una altura del borde superior de 94 cm, lo cual excede el rango normativo permitido (0.75 m a 0.85 m) según el numeral 24.3 de la NTC 6047:2013.<br><br>Esta condición limita la aproximación frontal desde silla de ruedas y afecta la accesibilidad funcional del espacio. |
| | 24.11 | • Grifería tipo palanca o sensor | | X | Se evidencia instalación de grifería tipo perilla, lo cual no cumple con la exigencia literal de la norma, que establece que debe ser tipo palanca o sensor. Este tipo de grifería no garantiza autonomía funcional para personas con discapacidad. |
| | 24.9, 24.13 | • Secador de mano entre 0.80 y 1.10 m | | X | Se evidencia que el baño de mujeres cuenta con dispensador de toallas de papel, ubicado en la parte posterior del lavamanos, lo que limita el alcance frontal desde silla de ruedas y no cumple con la ubicación funcional exigida por los numerales 24.9 y 24.13 de la NTC 6047:2013.<br><br>El baño de hombres cuenta con secador de manos instalado a 1.35 m de altura, lo que excede el rango permitido (0.80 m a 1.10 m) y afecta la accesibilidad autónoma. |

*Ilustración 7 Lavamanos Baños usuarios (Hombres y Mujeres)*

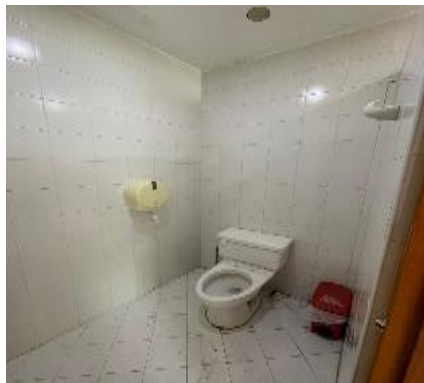
*Ilustración 8 Área del Inodoro*

| <b>Criterio: Norma Técnica Colombiana NTC 6047 de 2013. - Accesibilidad al Medio Físico Espacios de Servicio al Ciudadano</b> | <b>Numeral</b> | <b>Medidas técnicas a verificar</b> | <b>Cumple Parcialmente</b> | <b>No Cumple</b> | <b>Condición encontrada</b> |
|---|---|---|---|---|---|
| BAÑOS – Inodoro | 24,7 | • Barras de apoyo: una fija y una abatible | | X | El inodoro cuenta con barras de apoyo (fija y abatible), lo que contraviene los numerales 24.6 y 24.7 de la NTC 6047:2013. |
| | 24,7 | • Altura de barras: entre 200 y 300 mm altura | | X | No se cuentan con barras de apoyo que permitan transferencia segura. |
| | 24,8 | • Dispensador de papel higiénico: entre 0.60 y 0.70 m sobre el piso | | X | El dispensador de papel higiénico se encuentra a 1.04 m de altura, lo que excede el rango normativo permitido (0.60 m a 0.70 m) según el numeral 24,8, y limita el alcance funcional desde posición sentada. |
| | 24,7 | • Transferencia lateral desde al menos un lado | | X | No se cuentan con barras |

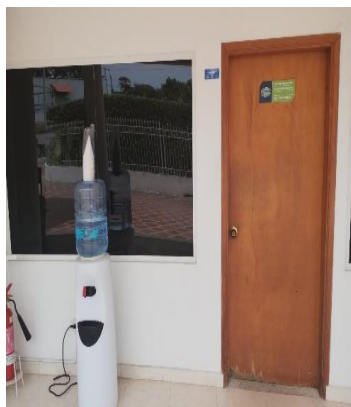
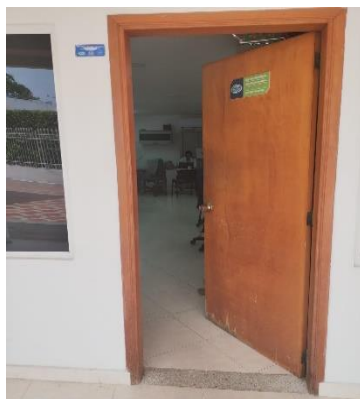
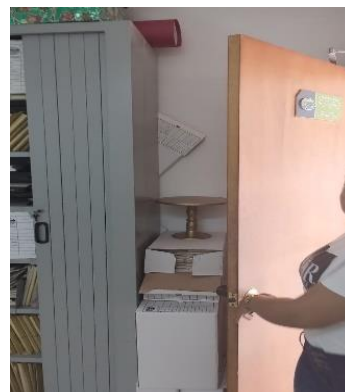
| <b>Criterio: Norma Técnica Colombiana NTC 6047 de 2013. - Accesibilidad al Medio Físico Espacios de Servicio al Ciudadano</b> | <b>Numeral</b> | <b>Medidas técnicas a verificar</b> | <b>Cumple Parcialmente</b> | <b>No Cumple</b> | <b>Condición encontrada</b> |
|---|---|---|---|---|---|
| | 16.1.1<br>16.1.2 | •Apertura sin interferencias $\geq$ 600mm | X | | Al verificar el ancho libre de paso en las oficinas administrativas que atienden público, todas superan el mínimo normativo de 600 mm (60 cm) establecido en los numerales 16.1.1 y 16.1.2 de la NTC 6047:2013. Sin embargo, dos de ellas presentan obstrucciones que impiden la apertura total de la hoja de la puerta, lo que afecta la maniobrabilidad.<br><br>Subd. Gestión Ambiental - SGA: 97 cm<br>Of. Educación: 95 cm<br>Financiera: 84 cm.<br>Of. Notificaciones: 96cm .<br>Of. Planeación: 95 cm<br><br>La Oficina de Gestión Financiera, - Aunque supera el mínimo normativo, presenta cajas y elementos almacenados detrás de la puerta que impiden su apertura total hasta la pared. El ángulo de apertura queda reducido a aproximadamente 45 grados.<br><br>Oficina de Notificaciones: Presenta cajas con archivos y documentos que obstaculizan la apertura total de la puerta, dejando el recorrido limitado a un ángulo aproximado de 45 grados. |

*Ilustración 9 Puerta de ingreso Of. Financiera (Obstrucción apertura de puerta)*

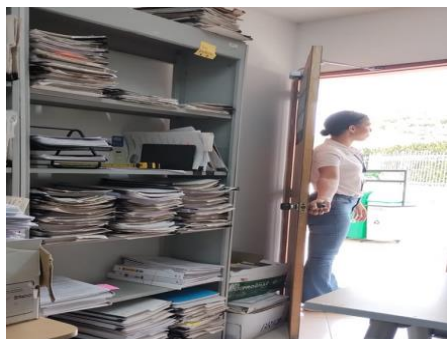
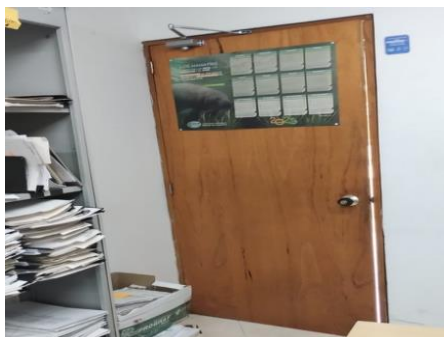
*Ilustración 10 Puerta de ingreso Oficina Notificaciones (Obstrucción apertura de puerta)*

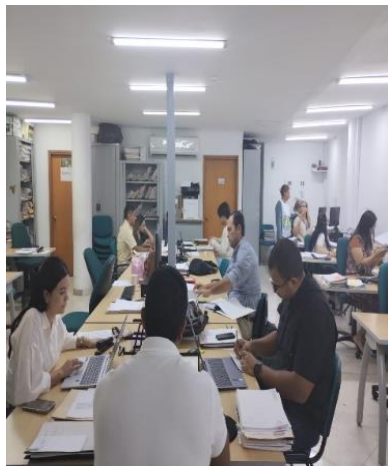
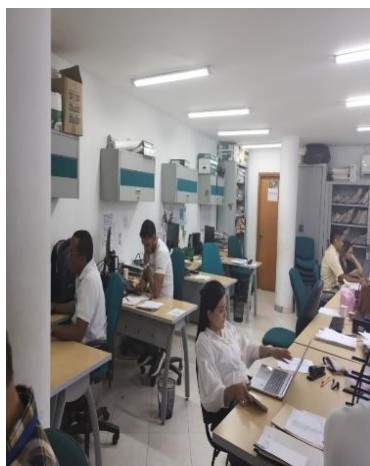
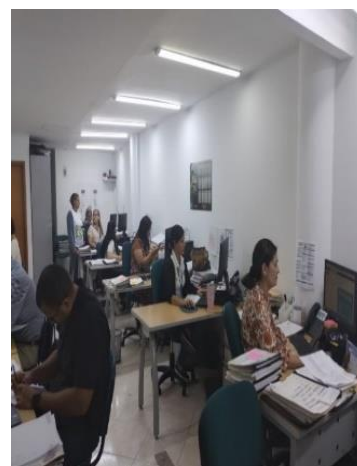
| <b>Criterio: Norma Técnica Colombiana NTC 6047 de 2013. - Accesibilidad al Medio Físico Espacios de Servicio al Ciudadano</b> | <b>Numeral</b> | <b>Medidas técnicas a verificar</b> | <b>Cumple Parcialmente</b> | <b>No Cumple</b> | <b>Condición encontrada</b> |
|---|---|---|---|---|---|
| | 20.3<br>16.1.1<br>5 (b) | •Maniobra: 1.50 m diámetro | | X | Las oficinas administrativas evaluadas presentan las siguientes dimensiones interiores de maniobra:<br><br>Of. SGA Espacio de maniobra 50 cm.<br>Of. Educación Ambiental: 55 cm<br>Of. Financiera: 50 cm<br>Of. Notificaciones: No presenta espacio de maniobra<br>Oficina de Planeación: 50 cm<br><br>Se evidencia que ninguna de las dependencias cumple con el diámetro mínimo exigido de 1.50 m para el giro autónomo de una silla de ruedas en el interior del área funcional de atención. |

*Ilustración 11 Oficina Gestión Ambiental – Espacio de maniobra 50 cm*

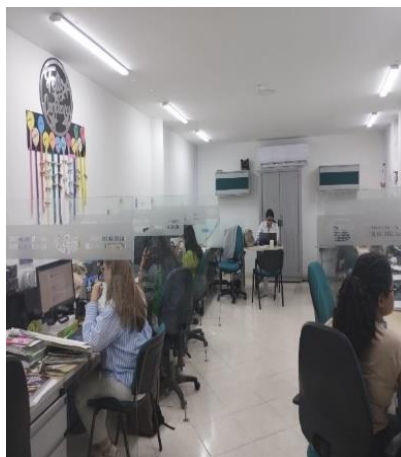
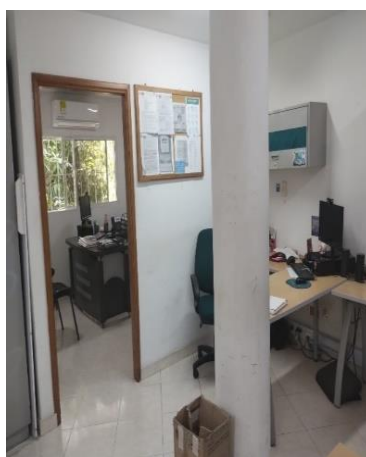
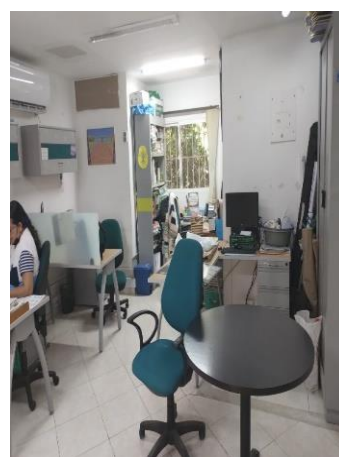
*Ilustración 12 Espacio de maniobra Oficina Financiera de 50 cm – Educación Ambiental 55 cm*

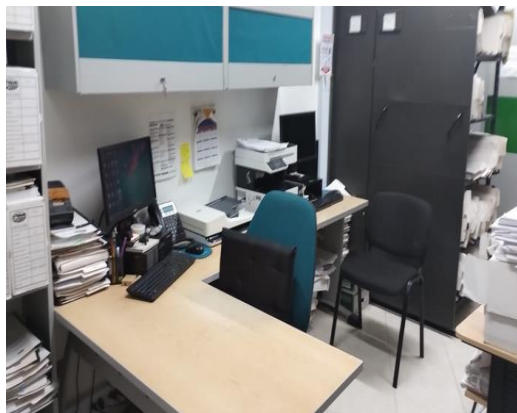
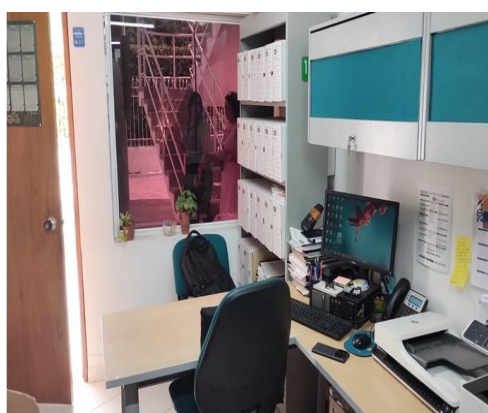
| Criterio: Norma Técnica Colombiana NTC 6047 de 2013. - Accesibilidad al Medio Físico Espacios de Servicio al Ciudadano | Numeral | Medidas técnicas a verificar | Cumple Parcialmente | No Cumple | Condición encontrada |
|---|---|---|---|---|---|
| | 20.2 | • En las oficinas internas? | X | | El mobiliario dispuesto dentro de las oficinas administrativas no permite interacción accesible ni segura para usuarios en silla de ruedas, incumpliendo lo exigido por el Numeral 20.2.<br><br>Of. SGA Espacio de maniobra 50 cm.<br>Of. Educación Ambiental: 55 cm<br>Of. Financiera: 50 cm<br>Of. Notificaciones: No presenta espacio de maniobra<br>Oficina de Planeación: 50 cm |

*Ilustración 13 Oficina de Notificaciones No cuenta con espacio de maniobra.*

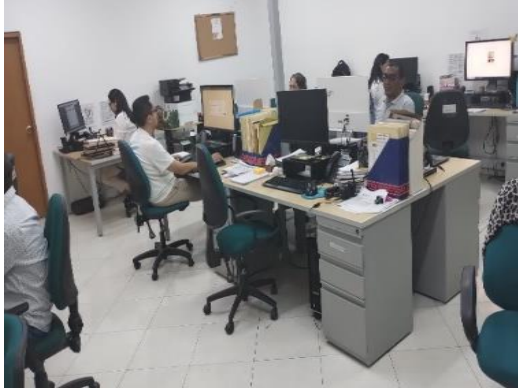
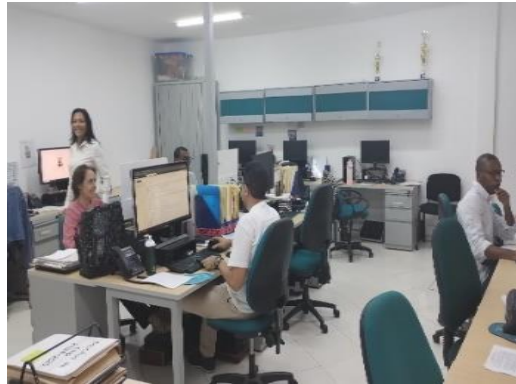
*Ilustración 14 Oficina Planeación espacio libre de maniobra 50 cm*

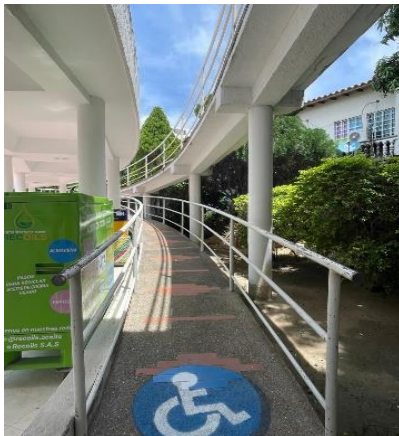
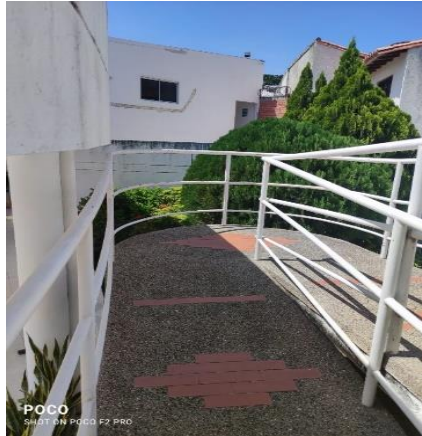
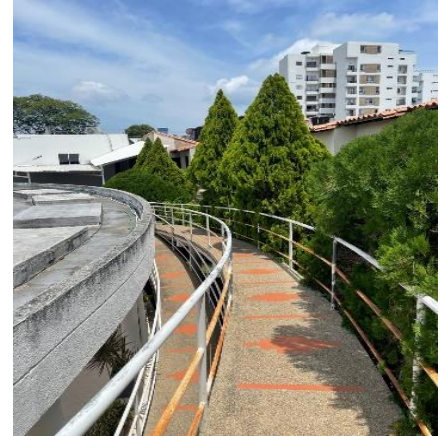
| Criterio: Norma Técnica Colombiana NTC 6047 de 2013. - Accesibilidad al Medio Físico Espacios de Servicio al Ciudadano | Numeral | Medidas técnicas a verificar | Cumple Parcialmente | No Cumple | Condición encontrada |
|---|---|---|---|---|---|
| RAMPA INTERNA – Diseño técnico | 8,2,1;<br>8,2,2;<br>8,2,3,<br>8,2,5 ,<br>8,2,7 , 9<br>,10 , 12.1<br>, 12.4 ,<br>12.5 , 40 | • Pendiente permitida: $\leq 8.3\%$ de 1 en 12 (elevación:1.250 mm) | X | | <p>La rampa interna presenta dos tramos inclinados de 20 metros, con descanso intermedio y una elevación total de 2.6 metros.</p> <p>La pendiente calculada cumple con el máximo permitido por la norma (<math>\leq 8.33\%</math>) y también con el gradiente recomendado para evacuación (<math>\leq 6.7\%</math>).</p> <p>Sin embargo, se identifican dos condiciones de no conformidad técnica:</p> <ul style="list-style-type: none"> <li>- La elevación total supera los 2.0 metros, límite dispuesto en la norma para series de rampas consecutivas, lo que puede representar un esfuerzo excesivo para usuarios con movilidad reducida.</li> <li>- El ancho libre es de 92 cm, inferior al mínimo exigido de 1.200 mm, lo que impide el tránsito asistido o simultáneo de personas en silla de ruedas.</li> </ul> |

| <b>Criterio: Norma Técnica Colombiana NTC 6047 de 2013. - Accesibilidad al Medio Físico Espacios de Servicio al Ciudadano</b> | <b>Numeral</b> | <b>Medidas técnicas a verificar</b> | <b>Cumple Parcialmente</b> | <b>No Cumple</b> | <b>Condición encontrada</b> |
|---|---|---|---|---|---|
| | 8,2,1;<br>8,2,2;<br>8,2,3,<br>8,2.5 ,<br>8,2.7 , 9<br>,10 , 12.1<br>, 12.4 ,<br>12.5 , 40 | • Recomendado para evacuación: máximo de gradiente 6.7‰m (1 en 15) | x | | La rampa interna hacia el segundo piso está conformada por dos tramos de 20 metros cada uno, con descanso intermedio y una elevación total de 2.6 metros.<br>La pendiente resultante (6.5%) cumple con el gradiente máximo permitido de 6.7% (1 en 15) para evacuación segura, según el numeral 10.<br>También se ajusta al numeral 8.2.2, que establece una pendiente máxima de 8.33% (1 en 12) para rampas accesibles.<br>No obstante, se configura no conformidad técnica por superar el límite de 2.0 metros de elevación total en series de rampas consecutivas, lo cual puede representar un esfuerzo excesivo para personas con movilidad reducida (numeral 10).<br>Conforme al numeral 8.2.1, las rampas pueden ser la única solución práctica para quienes no pueden utilizar escalones o escaleras, pero deben garantizar condiciones mínimas de accesibilidad estructural. |
| | 8,2,1;<br>8,2,2;<br>8,2,3,<br>8,2.5 ,<br>8,2.7 , 9<br>,10 , 12.1<br>, 12.4 ,<br>12.5 , 40 | • Pasamanos doble altura (0.70 m y 0.90 m)<br>• Pasamanos parte superior: 850 y 1 000 mm por encima de la superficie de la rampa<br>• Pasamanos (2) entre 600 y 750 mm por encima de la superficie de una rampa. | X | | La rampa presenta pasamanos de tres alturas por encima de la superficie inclinada:<br>- Pasamano No.1: 23 cm<br>- Pasamano No.2: 58 cm<br>- Pasamano No.3: 96 cm<br>El pasamanos superior (96 cm) cumple con el rango exigido de 850 a 1.000 mm por el numeral 12.5, destinado a usuarios adultos.<br>Sin embargo, los pasamanos intermedios (23 cm y 58 cm) no se ajustan al rango funcional de 600 a 750 mm exigido por el numeral 8.2.5, lo que limita su utilidad para usuarios en silla de ruedas o de talla baja.<br>Los pasamanos son continuos a lo largo de todo el tramo, lo que configura cumplimiento del numeral 12.4 en cuanto a continuidad estructural.<br>Se configura cumplimiento parcial en el componente de pasamanos, con no conformidad técnica en altura funcional inferior, que afecta la accesibilidad plena. |
| | 8,2,1 | • Señalización táctil en extremos | | X | No cuenta con señalización táctil en la parte inferior y superior de la rampa. (Numeral 8.2.1) |

*Ilustración 15 Rampa Interna (Comunica el primer con el segundo piso)*

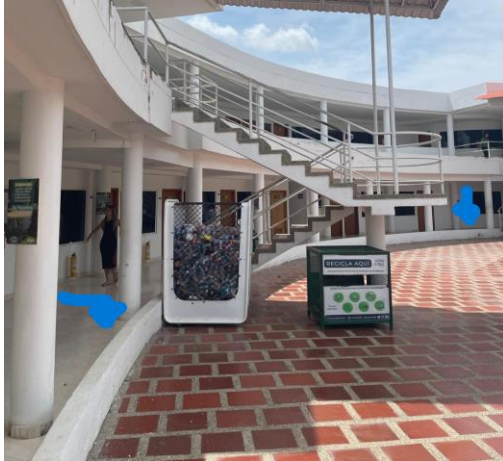
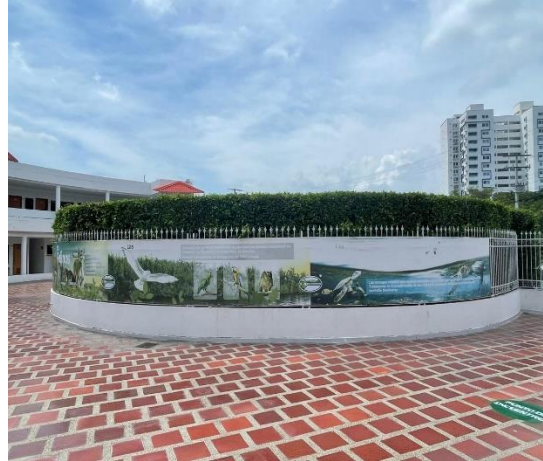
| Criterio: Norma Técnica Colombiana NTC 6047 de 2013. - Accesibilidad al Medio Físico Espacios de Servicio al Ciudadano | Numeral | Medidas técnicas a verificar | Cumple Parcialmente | No Cumple | Condición encontrada |
|---|---|---|---|---|---|
| Punto de encuentro | 43 , 43.1 , 43.2 | • Accesible para personas con movilidad reducida | | X | El punto de encuentro es visible y amplio, pero no es accesible para personas con movilidad reducida, debido a la presencia de un bordillo sin rampa que conecte el pasillo interno con dicho espacio. |
| | | • Presenta sistema de advertencia luminosos? | | X | No se evidencia la existencia de sistema de advertencia luminoso que facilite la identificación del punto de encuentro en situaciones de emergencia. |

*Ilustración 16 Bordillo que rodea la zona señalada como punto de encuentro*
