## CONVENIO INTERADMINISTRATIVO 317 DE 2018 PRY – GEO – 003 -19

### MONITOREO HIDROSEDIMENTOLÓGICO DE LA CIÉNAGA GRANDE DE SANTA MARTA 2018-2030

Primer informe técnico de avance – ITA01

## Informe Técnico de Avance No.1

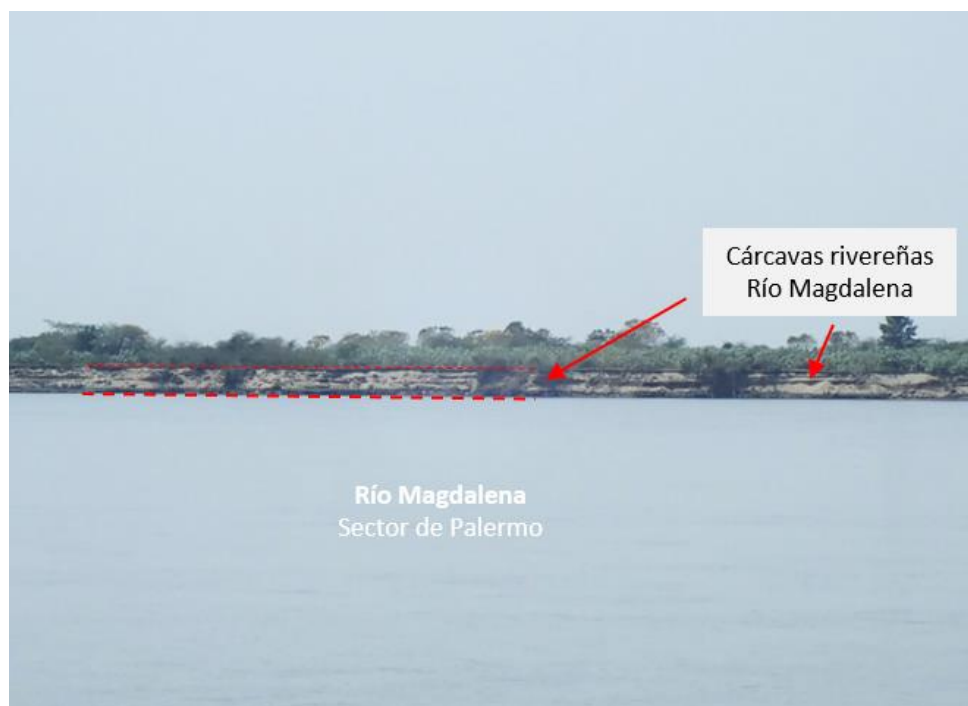
Figura 2. Cárcavas riverañas expuestas en el río Magdalena sobre el sector de Palermo (febrero de 2019).

Durante los meses de enero y febrero de 2019 se presentó un periodo de sequía como es habitual para el Caribe colombiano, el cual se ha visto recrudecido por condiciones El Niño. Los reportes generados por autoridades internacionales como NOAA (*National Oceanic and Atmospheric Administration*) y CIIFEN (Centro Internacional para la Investigación del Fenómeno El Niño), indican que en el Pacífico tropical se mantiene activo el estado de alerta El Niño de magnitud débil, debido a que se mantiene el esperado arribo de una onda Kelvin cálida en el mes de marzo que contribuya al aumento de la temperatura superficial del mar, ocasionando que las condiciones de El Niño débil continúen durante los meses de marzo abril y mayo de 2019 en el hemisferio norte con un 55% de probabilidad. A nivel nacional y según el último reporte del IDEAM (14/02/2019), se evidenció una afectación continental principalmente en los niveles de los ríos, de modo que el Cauca y Magdalena presentaron una tendencia general al descenso, lo cual se espera que afecte directamente su navegabilidad. Durante el recorrido terrestre del mes de febrero (sobre la carretera Palermo-Sitio Nuevo, paralela al río Magdalena), se pudo evidenciar el bajo nivel del río; dando indicios de que el agua que estuvo ingresando a los caños del complejo Pajarales era menor a lo normal (Fig. 2).

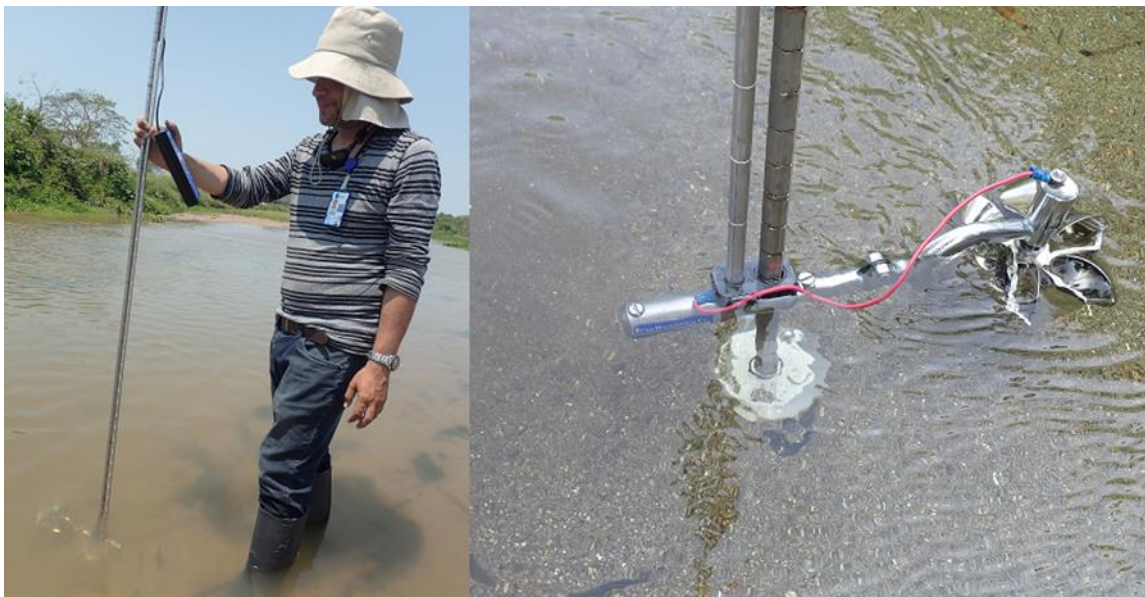
Figura 3. Uso del molinete para la medición de caudal en ríos de poca profundidad.

Para la medición de caudales en los primeros meses del año y teniendo en cuenta la condición de bajos niveles de los ríos, se empleó un molinete marca *Rickly Hidrological* (Fig. 3). Este es un método sencillo y confiable para determinar caudal en las situaciones de poca profundidad, donde no se pueden usar métodos acústicos (tecnología ADCP). Su funcionamiento se basa en impulsos eléctricos que se producen al interior de una rueda que gira al ser empujada por la fuerza del caudal. Dependiendo su fuerza, varía el número de revoluciones en un tiempo de 40s. Luego, con ayuda de una tabla de equivalencias, se puede calcular la velocidad de la corriente por secciones; esto, multiplicado por la suma de las áreas parciales de una sección transversal, resulta en un caudal estimado bastante preciso (Ec. 1).

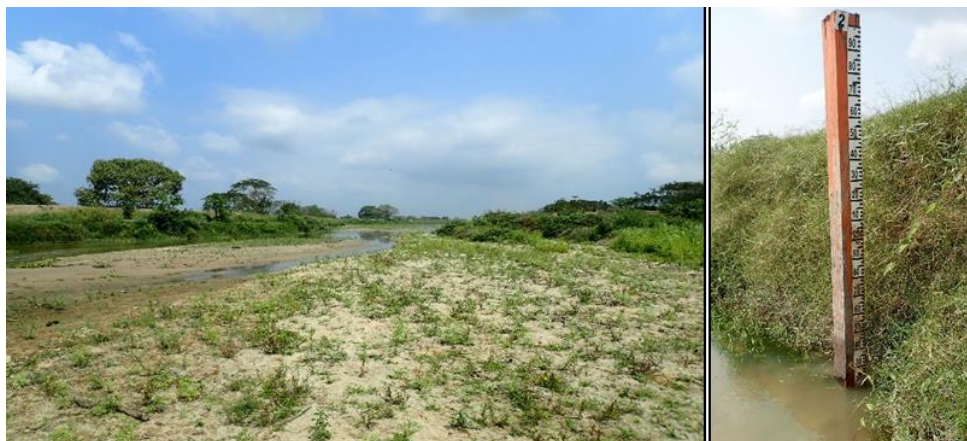
Figura 5. Estación “Fundación Abajo” el 18/02/2019 donde se evidencia el cauce seco y la mira de nivel totalmente descubierta.

Con respecto al monitoreo de ríos (parte baja de la cuenca), se encontró para la estación “Fundación Abajo” que el nivel del agua en la lectura de la mira fue mínimo (casi cero) durante el mes de febrero, razón por la cual no se pudo realizar medición de caudal. En este mes se observó seco el cauce del río, dominado por bancos de arena compactados y mayormente vegetados (Fig. 5). La sección transversal donde normalmente se realiza la medición de caudal instantáneo se pudo atravesar caminando.

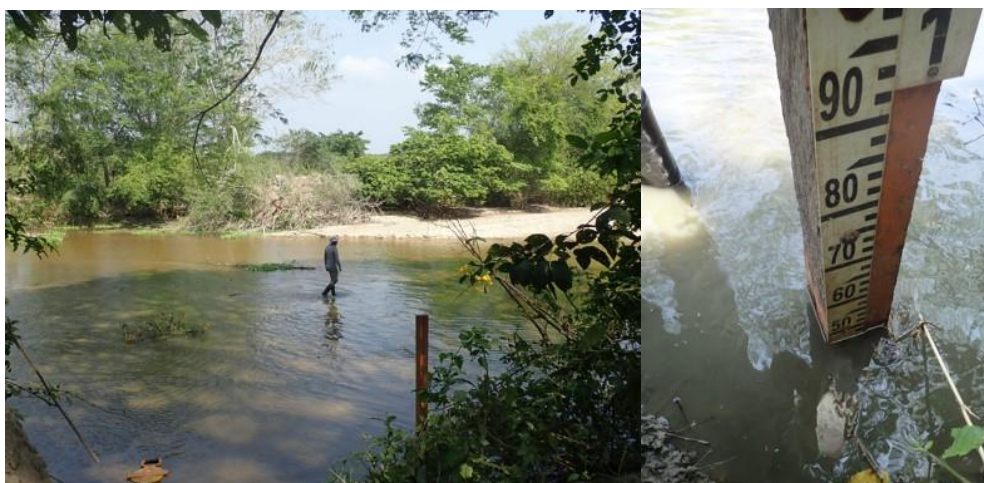
Figura 6. Estación “Aracataca Abajo” el 18/02/2019 y detalle de la mira de nivel.

En la estación “Aracataca abajo”, también se presentó un panorama similar con bajos niveles de agua y tampoco fue posible realizar la maniobra de medición. La mayor parte del flujo se desplazaba por la mitad de la sección transversal, pero no cumplía con la profundidad para poder medir su caudal instantáneo (Fig. 6). La lámina de agua no superaba los 20 cm. En el mes de enero, no se realizaron estas visitas debido a que el Convenio se inició a finales del mes y se dio prioridad al monitoreo del espejo de agua principal y de los caños derivados del río Magdalena.

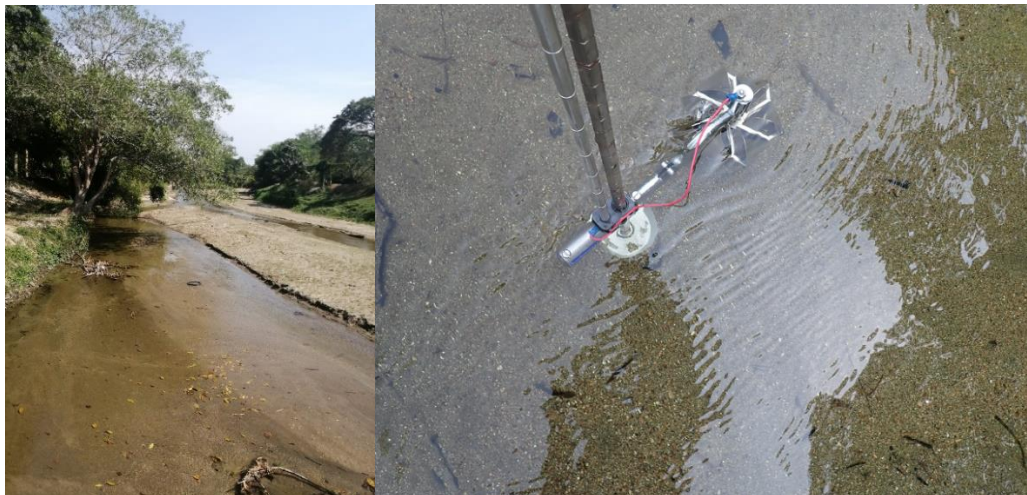
Figura 7. Aspecto del río Sevilla el 01/02/2019 evidenciando bajos niveles y maniobra realizada con el moliente el 20/02/2019.

Para la estación “Sevilla abajo”, también se presentaron las mismas condiciones que los ríos anteriores. El nivel del agua fue mínimo y tampoco se pudo realizar medición de caudal. Sin embargo y ante las observaciones de bajos niveles en el primer monitoreo (Fig. 7a), para el

segundo se optó por llevar un molinete, el cual permite realizar mediciones de caudal instantáneo en condiciones de bajo niveles (Fig. 7b).

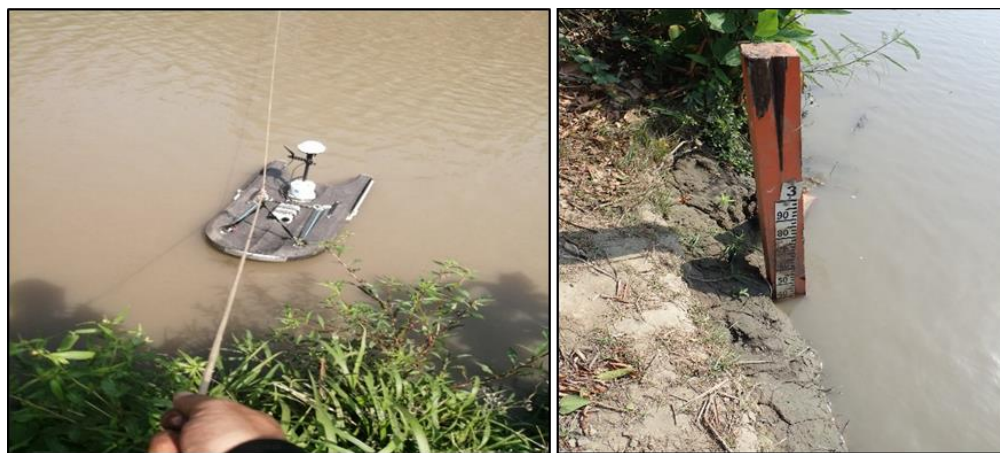
Figura 8. Maniobra de medición con el ADCP RiverSurveyor y nivel de la mira en la estación Los Cocos (Caño el Clarín) el 19/02/2019.

De otro lado y con respecto a las mediciones realizadas en los caños provenientes del río Magdalena, para la estación “Clarín Los Cocos”, se pudo realizar la toma del caudal instantáneo en ambos monitoreos con el equipo ADCP, esto debido a que se ha mantenido con agua. Para el mes de enero se registró un caudal de  $1.46 \text{ m}^3/\text{s}$  con un nivel de 2.47 m y para febrero fue de  $4.37 \text{ m}^3/\text{s}$  con un nivel de 2.40 m (Fig. 8).

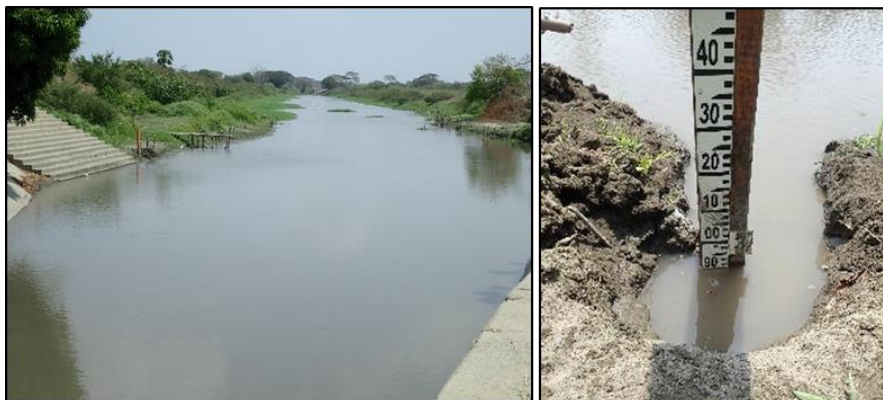
Figura 9. Caño El Renegado el 19/02/2019. El agua se encontró estancada a ambos lados de las compuertas.

La situación en el caño “El Renegado” durante los meses de enero y febrero fue particular; puesto que a pesar de tener agua (Fig. 9a) y existir registro de nivel (Fig. 9b), era poco o nulo el flujo hacia la CGSM. Se debe tener en cuenta que este caño cuenta con dos compuertas reguladoras; tal que su comportamiento hidráulico está sujeto tanto a los niveles existentes en el río Magdalena como a la apertura de las mismas. El nivel del agua dentro del caño renegado fue de 2.80 m enero y de 2.90 m en febrero. En ambas salidas de campo, fue encontrado material vegetal antes de la compuerta.

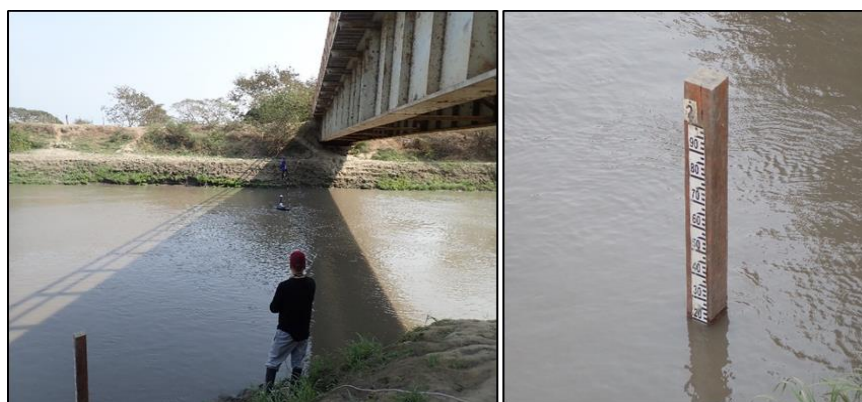
Figura 10. Maniobra de medición con el ADCP y mira de nivel en el Caño Aguas Negras el 19/02/2019.

En la estación “Aguas Negras” se hizo la maniobra de medición de caudal instantáneo con el ADCP, ya que el caño transportaba gran cantidad de agua. En el monitoreo del mes de enero el caudal registrado fue  $14.78 \text{ m}^3/\text{s}$  y en febrero fue  $17.16 \text{ m}^3/\text{s}$  (Fig. 10). Debido a que el flujo se mantiene con respecto a los otros caños visitados, los habitantes de las poblaciones palafíticas como Nueva Venecia lo utilizan para realizar el habitual recorrido y también sirve para el transporte de mercancías en embarcaciones pequeñas que puedan navegar en sitios estrechos entre el interior de la ciénaga y la carretera principal.

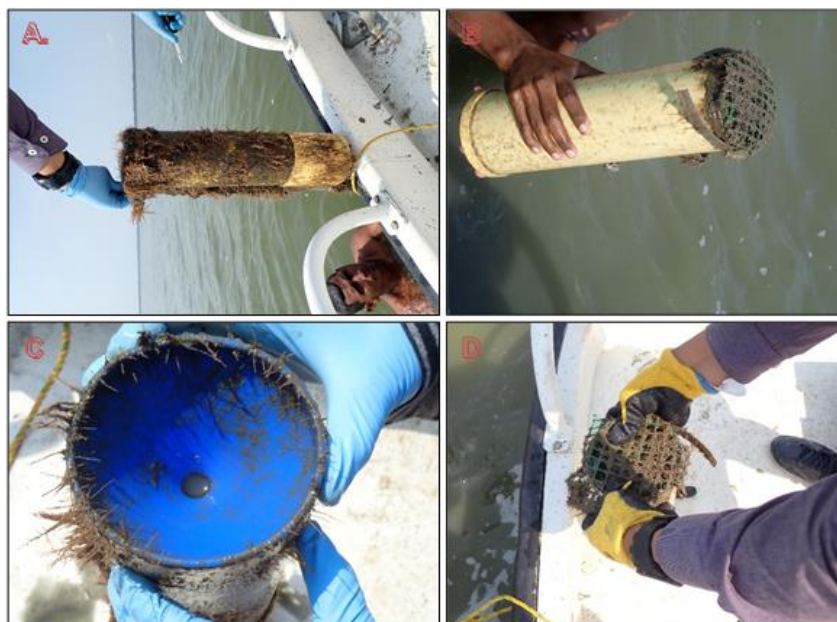
Figura 11. Registro fotográfico de la maniobra en campo. A y B) Extracción trampas TS9 y TS1 respectivamente. C) Fotografía superficie de la boca de la trampa TS2 con presencia de algas. D) Cambio de malla con crecimiento de algas.

**TS9:** Esta trampa de sedimento presentó el mayor crecimiento de algas en la parte exterior de la trampa, pero no causó obstrucción en la malla y por lo tanto tampoco impidió la entrada de sedimentos (Fig. 11A). Hubo una disminución en la profundidad en febrero (1.4 m) en relación al mes de enero (1.5 m).

**TS1:** El exterior de la trampa de sedimento no presentó, algas ni demás organismos colonizadores (Fig. 11B), tampoco presentó obstrucción en su boca. Así mismo, es notable que la profundidad registrada (0.70 m) ha disminuido en 20 cm en comparación a enero cuando se registró una profundidad de 0.90 m para este punto.

**TS2:** En esta trampa de sedimento se observó crecimiento de algas en la parte superior de su exterior (Fig. 11C). Sin embargo, no se obstruyó la malla protectora. En este punto al igual que en las otras estaciones, hubo una disminución de la profundidad (1.7 m) con respecto a enero, cuando se registró 1.9 m.

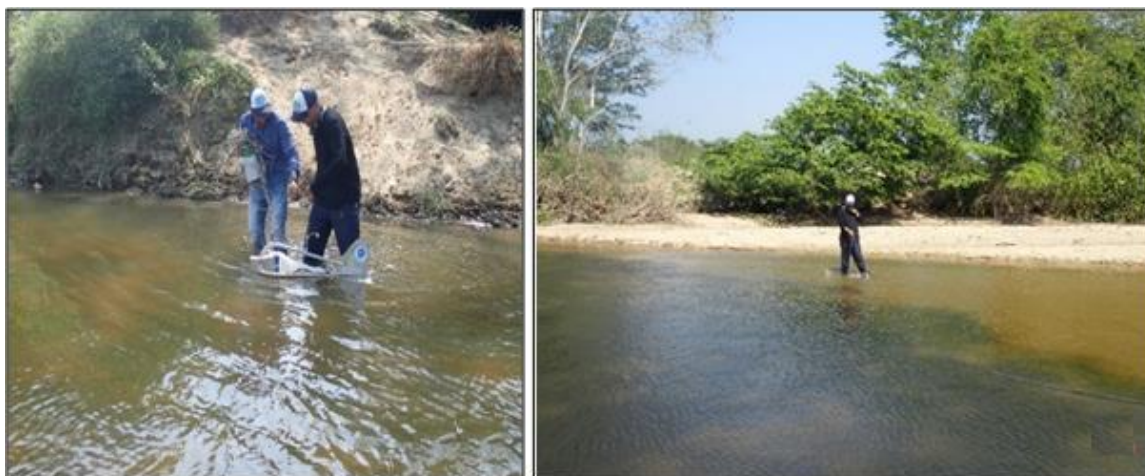
Figura 12. Maniobra de muestreo de sedimento de fondo (río Aracataca) empleando la técnica de muestreo Helley-Smith.

Las actividades de muestreo de fondo fueron planeadas para el mes de febrero en los ríos Fundación y Aracataca en las estaciones “abajo” (Fig. 1). Debido al bajo caudal y profundidad (15-20 cm) en el río Fundación, no se logró completar la maniobra. En consecuencia, se optó por efectuar la medición en el río Aracataca donde se consiguió realizar el muestreo. Siguiendo la metodología propuesta por Emmet (1981) y teniendo en cuenta la longitud del ancho del cauce, se realizaron tres lanzamientos en dos transectos. Aunque la metodología sugiere que el tiempo de colección sea de 1 minuto por cada lanzamiento, se optó por dejar el equipo 3 minutos colectando material y luego hacer la conversión necesaria para el análisis debido a las condiciones de bajo caudal y profundidad (30 cm, aproximadamente). El muestreo se realizó a través de lanzamientos equidistantes ubicando la boquilla siempre en posición contraria a la dirección del caudal (Fig. 12).

Una vez recuperado el material, se evidenció mediante inspección visual que el tamaño de las partículas en su gran mayoría estaba en el rango de arenas y limos. Además, se evidenciaron diferencias en la cantidad de material colectado en cada lanzamiento, agrupándose las mayores cantidades en el muestreo realizado hacia el interior del corte del meandro. Dicha zona se encuentra asociada al proceso de sedimentación y es donde se evidencia presencia de playones o barras de arena.

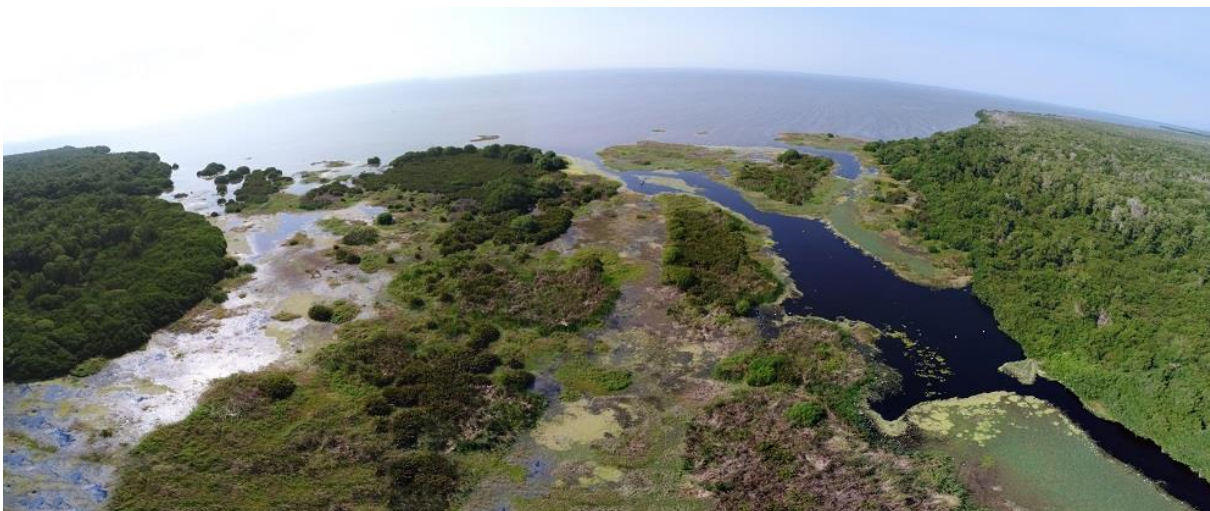
Figura 13. Mosaico de imágenes de la obstrucción parcial de la boca del río Sevilla (enero de 2019).

Durante el mes de enero se logró realizar sobre vuelos en la boca del río Sevilla, volando entre los 80 a 120 m de altura (Fig. 13), donde se logró observar la obstrucción de la boca de este río hacia la CGSM debido a montículos de sedimentos y vegetación flotante. Estas obstrucciones impiden la oxigenación del agua, generando condiciones anóxicas.

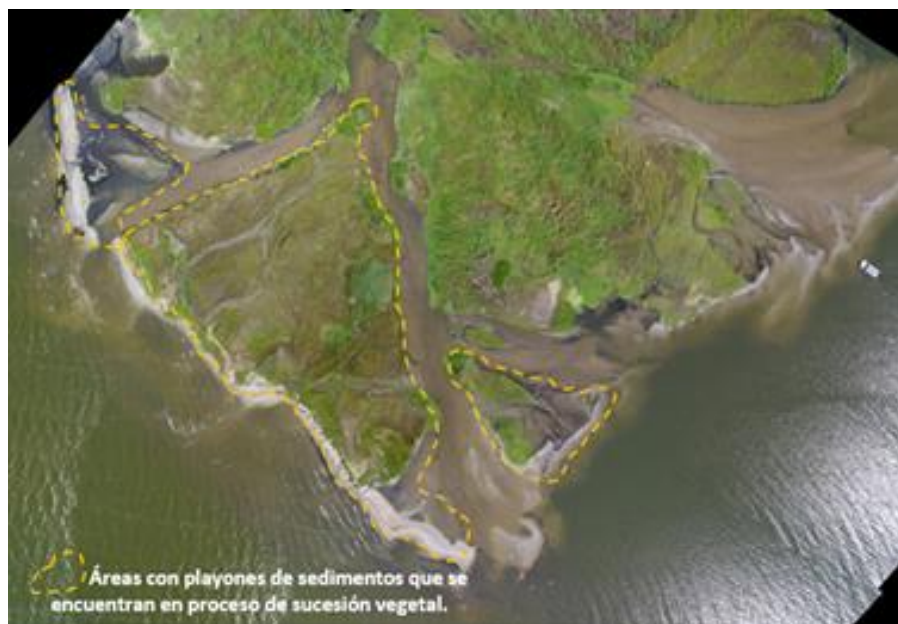
Figura 15. Imagen aérea de la boca de la desembocadura del río Aracataca (enero de 2019).

En la boca del río Aracataca, también se realizó un sobrevuelo, en el cual se observó que los playones de sedimentos frente a la boca que se reportaron desde el mes de noviembre de 2018 en INVEMAR-CORPAMAG (2018), se están consolidando con vegetación rastrera (Fig. 15) que se encuentra en un proceso de sucesión y que eventualmente podrían generar terreno firme. (Fig. 16).
