1700-37

RESOLUCION N°

1391

**"POR MEDIO DE LA CUAL SE IMPONE UNA MEDIDA PREVENTIVA A LA SOCIEDAD LATINOAMERICANA DE CONSTRUCCIONES S.A. - LATINCO S.A."**

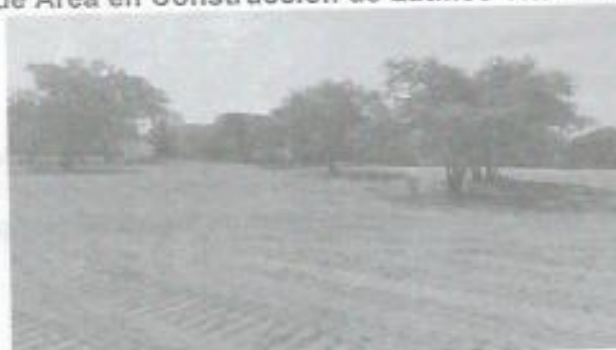
Figura 3. Imagen de Área en Construcción de Latinco Título Minero ICQ-082019X

El sector denominado como área en construcción, corresponde a un sector donde Latinco S.A. está construyendo una nueva área de acopio de material (Ver Figuras 3 y 4).

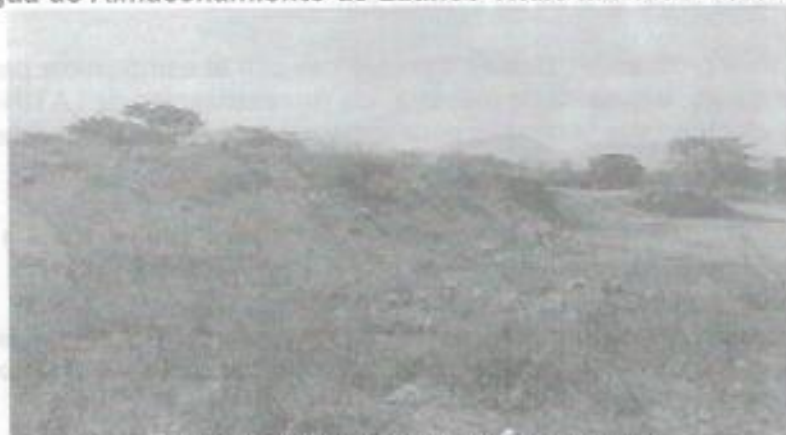
Figura 5. Área Antigua de Almacenamiento de Latinco Título Minero ICQ-082019X

El segundo sector visitado correspondió a un área en la cual se almacenaba producto en el pasado y se aprecia que tiene tiempo significativo de estar inactivo. Imagen de esta área se muestra en la figura No. 5.

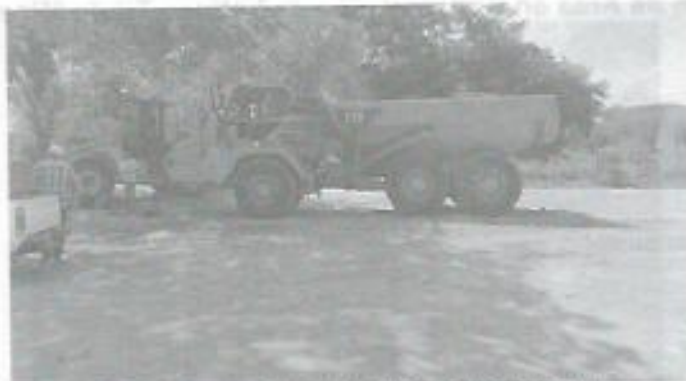
Figura 6. Vehículos empleados por Latinco Título Minero ICQ-082019X

Continuando con el recorrido, se llegó al área donde se tienen almacenado los equipos y vehículos empleados durante las actividades de explotación. Los camiones empleados en esta actividad son camiones articulados de capacidad de 13 m3, éstos son unidades robustas y potentes que se adaptan a ciclos de trabajos largos y se utilizan para realizar grandes movimientos de tierra, tienen tres ejes y son capaces de transitar por áreas inhóspitas (Ver Figura 6).

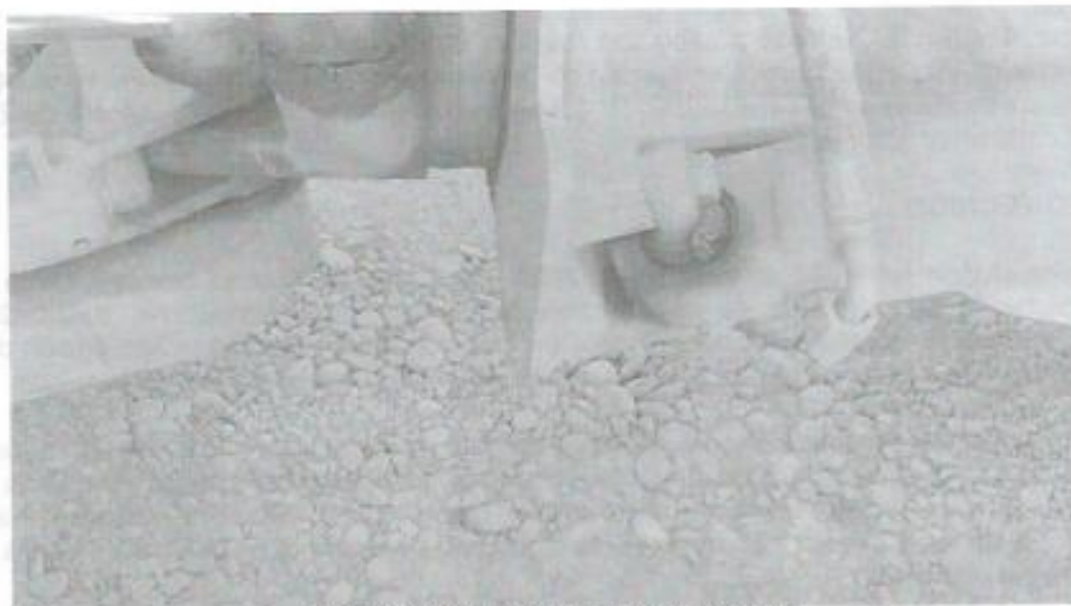
Figura 7. Grasa de los vehículos empleados en Título Minero ICQ-082019X

Entre el punto partida y el inicio del área de explotación se debe transitar aproximadamente 1.5 kilómetros, todo sobre el cauce del río Ariguanicito con la posibilidad de afectar considerablemente las condiciones naturales de la cuenca.

Los vehículos, como es normal, requieren combustibles, aceites y grasas para su buen circular, los cuales van dejando rastros de los mismos sobre el río. A manera de ejemplo, en la Figura No. 7 se ilustran las grasas y aceites que van o pueden ser arrojados por los vehículos durante su tránsito a través del cauce del río, pudiéndolo afectar de manera grave el mismo.

Que por lo anterior, se considera que no debe ser permitido desde ningún punto de vista el uso de esta vía como acceso al área de explotación y transporte del material explotado, debido a que se coloca en riesgo latente la fauna y flora existente en el área y puede contaminarse fácilmente las aguas que discurren por el río en el evento que se presente algún tipo de derrame de cualquiera de los vehículos empleados en la operación.

**ARTICULO PRIMERO.-** Impóngase a la Sociedad LATINOAMERICANA DE CONSTRUCCIONES S.A. - LATINCO S.A., medida preventiva consistente en la suspensión de actividades de todo tránsito de vehículos que transportan material explotado sobre el cauce del Río Ariguanicito, hasta que presente y sea aprobado el diseño de una vía de acceso ambientalmente viable para el ingreso al área de

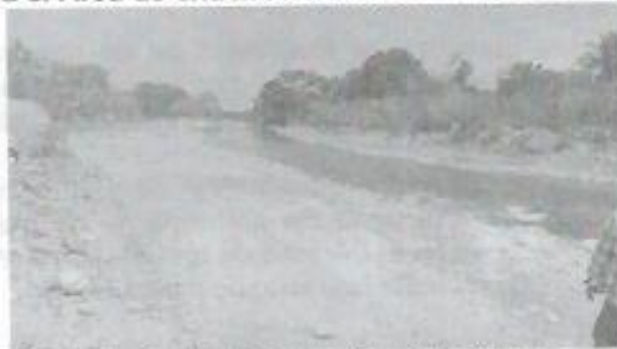
**Figura 8. Área de extracción Título Minero ICQ-082019X**

También se hizo un recorrido por el sector donde se llevan a cabo actividades extractivas, las cuales se observaron dentro de parámetros normales a los aprobados a través de la Resolución No. 1346 de junio 01 de 2009 (Ver Figura No. 8).
