**CORPORACION AUTONOMA REGIONAL DEL MAGDALENA**

RESOLUCIÓN No.

4 844 - 13  
09 NOV. 2021

**"POR MEDIO DE LA CUAL SE IMPONE UNA MEDIDA PREVENTIVA A LA EMPRESA DE SERVICIOS PÚBLICOS DEL DISTRITO DE SANTA MARTA -ESSMAR E.S.P.- Y SE TOMAN OTRAS DETERMINACIONES"**

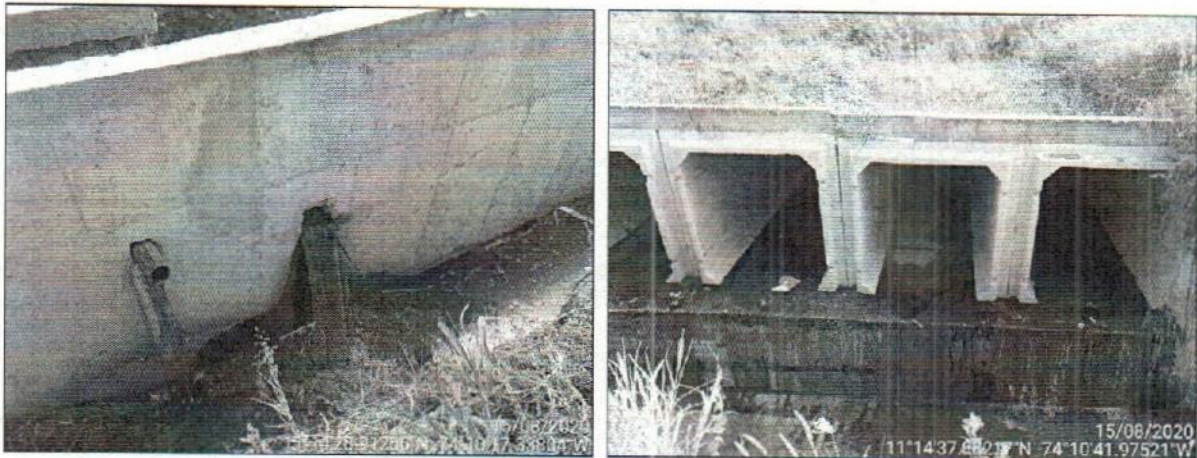
**Imagen 1.** Identificación de vertimientos durante el 15 de agosto de 2020.

La primera visita técnica de inspección ocular ordenada por esta autoridad fue realizada el 15 de agosto de 2020 e identificó dos (2) puntos que estaban aportando aguas residuales domésticas al Colector Pluvial Bastidas - Mar Caribe, el primer punto identificado correspondía a un pozo de inspección (manhole) a la altura del barrio Ondas del Caribe ubicado en coordenada aproximada 11°14'28.91"N, 74°10'17.33"W el cual tenía una perforación sobre un costado que conducía el líquido hasta el Colector Pluvial Bastidas - Mar Caribe. Un segundo punto identificado correspondía a un boxculvert ubicado aproximadamente en la coordenada 11°14'37.98"N, 74°10'41.98"W el cual estaba descargando líquido sobre el colector pluvial, vale precisar que el origen del agua que escurría por el boxculvert provenía de un pozo de inspección (manhole) ubicado en la carrera 33 con calle 9B esquina (coordenada aproximada 11°14'45.80"N, 74°10'39.91"W). Durante la visita desarrollada el estado del tiempo fue predominantemente seco, soleado, de poca nubosidad y sin precipitaciones en el sector objeto de inspección. Las imágenes relacionadas a continuación presentan lo identificado en su momento.

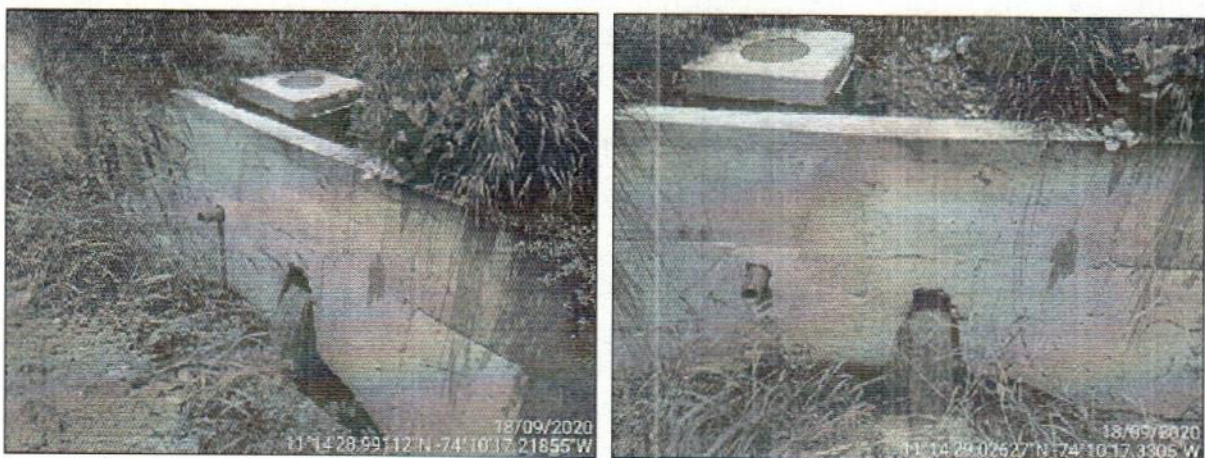
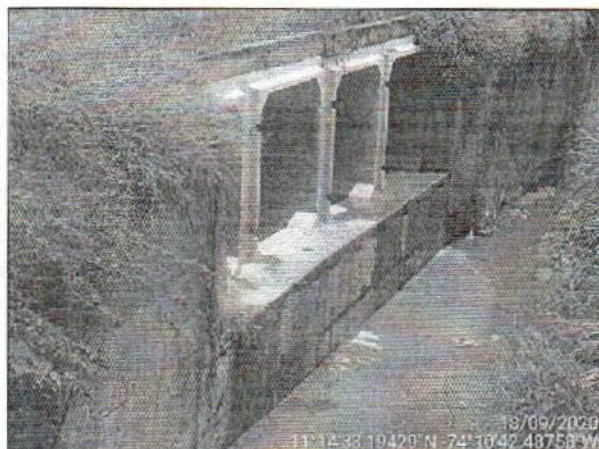
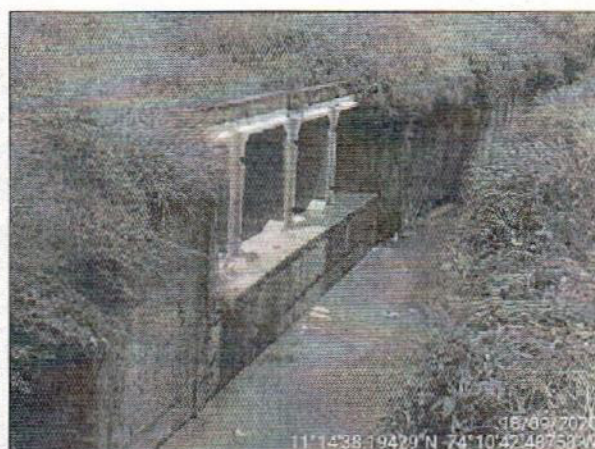
**Imagen 2.** Identificación de vertimientos sobre el colector pluvial durante el 18 de septiembre de 2020.

La segunda visita de seguimiento fue realizada el 18 de septiembre de 2020, durante el recorrido realizado se logró identificar que ambos vertimientos persistían, es decir, continuaba aportando aguas residuales domésticas al Colector Pluvial Bastidas - Mar Caribe. Es importante indicar que durante la visita desarrollada el estado del tiempo fue predominantemente seco, soleado, de poca nubosidad y sin precipitaciones en el sector objeto de inspección. Las imágenes relacionadas seguidamente presentan lo identificado en campo.

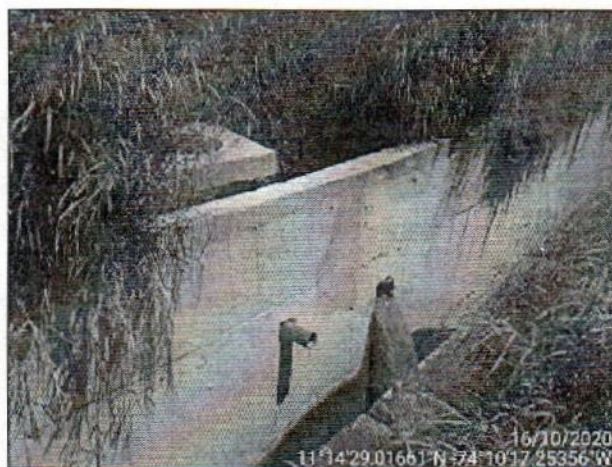
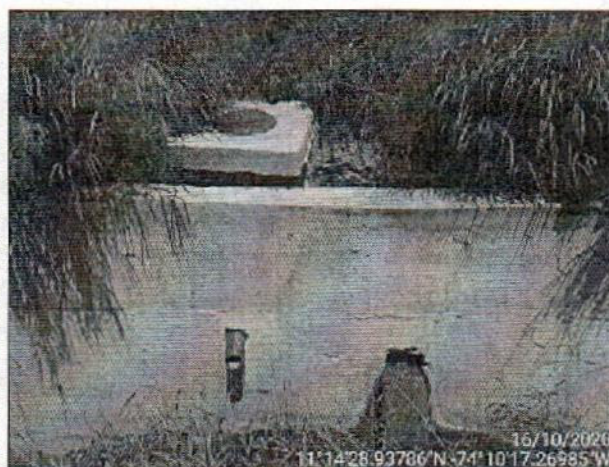
**Imagen 3.** Vertimiento de agua residual sobre el Colector Pluvial durante el 16 de octubre de 2020.

Una tercera visita de inspección fue realizada el 16 de octubre de 2020 durante la cual el estado del tiempo fue predominantemente seco, soleado, de poca nubosidad y sin precipitaciones en el sector objeto de inspección. En el recorrido realizado se logró identificar que el vertimiento ubicado en inmediaciones de la coordenada 11°14'28.91"N, 74°10'17.33"W continuaba, tal como lo presenta la imagen relacionada a continuación.

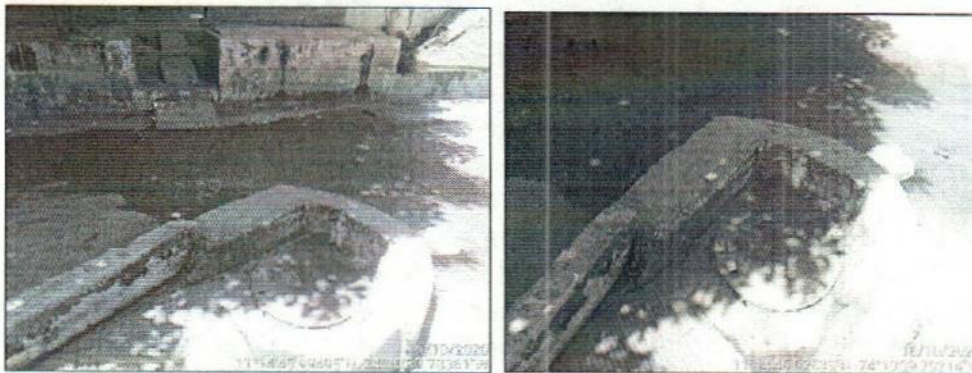
**Imagen 4.** Ausencia de rebosamiento en el manhole de la carrera 33 con calle 9B esquina durante el seguimiento realizado el 16 de octubre de 2020.

Por otra parte, en el recorrido realizado en dicha fecha (16 de octubre de 2020) se pudo identificar que no se estaba presentando descarga de agua residual sobre el Colector Pluvial Bastidas - Mar Caribe a la altura del boxculvert ubicado en proximidad de la coordenada  $11^{\circ}14'37.98''\text{N}$ ,  $74^{\circ}10'41.98''\text{W}$ , en este contexto, se realizó recorrido aguas arriba del boxculvert y se constató que había cesado el rebosamiento de agua residual por el manhole ubicado en la carrera 33 con calle 9B esquina (coordenada aproximada  $11^{\circ}14'45.80''\text{N}$ ,  $74^{\circ}10'39.91''\text{W}$ ). Sin embargo, los habitantes del sector manifestaron que la problemática de rebosamiento en el manhole ha sido continua. El registro fotográfico relacionado seguidamente presenta lo identificado en campo.

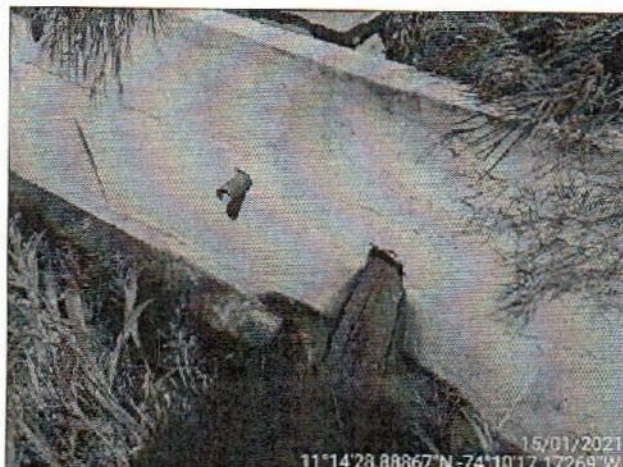
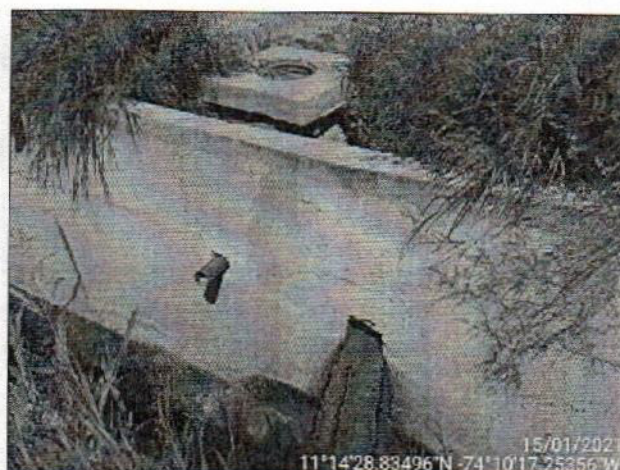
**Imagen 5.** Vertimiento de agua residual sobre el Colector Pluvial durante el 15 de enero de 2021.

Una cuarta visita de seguimiento, así como de atención a la denuncia puesta en conocimiento de la Subdirección de Gestión Ambiental a través de Whatsapp por parte de habitantes del barrio Pescaito fue realizada el pasado 15 de enero de 2021, es importante indicar que durante la visita desarrollada el estado del tiempo fue predominantemente seco, soleado, de poca nubosidad y sin precipitaciones en el sector objeto de inspección. En el recorrido realizado se pudo identificar que se estaba presentando vertimiento de aguas residuales sobre el Colector Pluvial Bastidas - Mar Caribe a la altura de la coordenada aproximada  $11^{\circ}14'28.91''\text{N}$ ,  $74^{\circ}10'17.33''\text{W}$ . Como soporte de lo identificado en campo se presentan las siguientes imágenes.

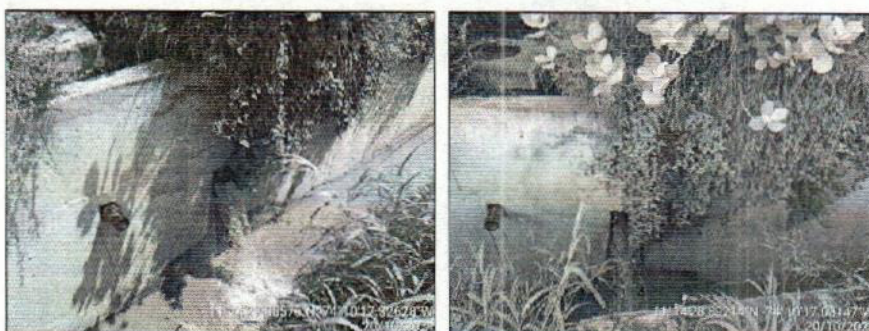
**Imagen 6.** Vertimiento de agua residual sobre el Colector Pluvial durante la mañana y la tarde del 20 de octubre de 2021.

En el recorrido realizado el 20 de octubre de 2021 se pudo identificar tanto en la mañana como en la tarde que se estaba presentando vertimiento de aguas residuales sobre el Colector Pluvial Bastidas - Mar Caribe a la altura de la coordenada aproximada  $11^{\circ}14'28.91"N$ ,  $74^{\circ}10'17.33"W$ . Como soporte de lo identificado en campo se presentan las siguientes imágenes.

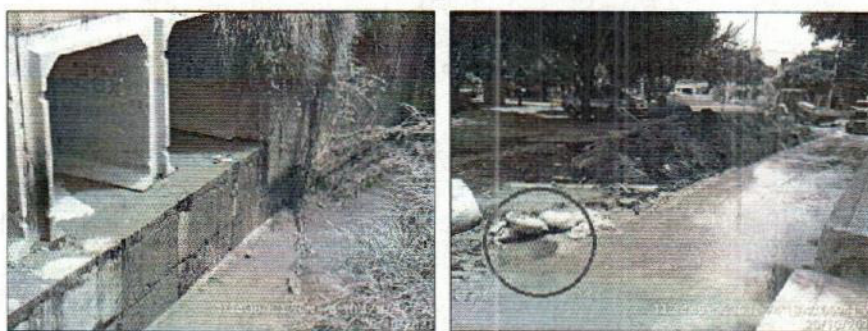
**Imagen 7.** Vertimiento de agua residual sobre el Colector Pluvial durante la mañana y la tarde del 20 de octubre de 2021.

De igual forma, durante el recorrido realizado el 20 de octubre de 2021 se identificó, tanto en la mañana como en la tarde, el vertimiento de agua residual sobre el Colector Pluvial Bastidas - Mar Caribe a la altura de la coordenada aproximada  $11^{\circ}14'37.98''\text{N}$ ,  $74^{\circ}10'41.98''\text{W}$ , vale precisar que al realizar el recorrido aguas arriba para identificar la procedencia del vertimiento, se volvió a identificar que este provenía del pozo de inspección (manhole) ubicado en la carrera 33 con calle 9B esquina (coordenada aproximada  $11^{\circ}14'45.80''\text{N}$ ,  $74^{\circ}10'39.91''\text{W}$ ). La imagen relacionada seguidamente presenta lo identificado en campo.

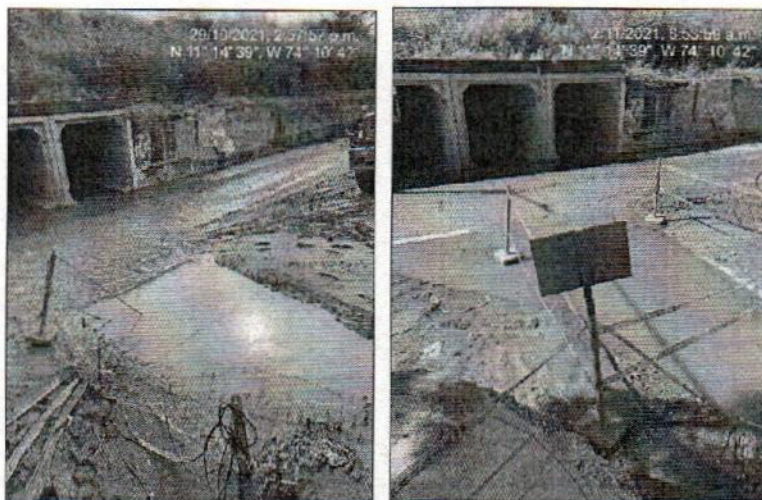
**Imagen 8.** Identificación del nuevo origen de vertimientos en el segundo punto evidenciado a finales de octubre y principios de noviembre de 2021.

Es menester indicar que en las últimas salidas de campo realizadas a finales de octubre y principios de noviembre de 2021 se logró identificar que el origen del vertimiento del segundo punto ha cambiado y este se encuentra en proximidad de la coordenada  $11^{\circ}14'39''\text{N}$ ,

74°10'42"W la cual se ubica en la carrera 33 con calle 10d esquina, tal como se relaciona seguidamente.

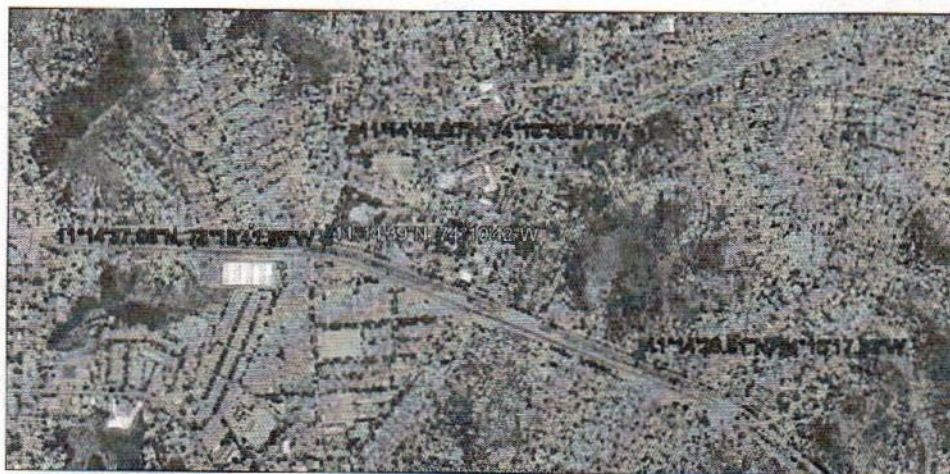
**Imagen 9.** Ubicación de los vertimientos sobre el Colector Pluvial Bastidas - Mar Caribe y origen de los mismos.

Los puntos en los cuales se identificaron los vertimientos sobre el colector pluvial, así como los manholes del cual proviene uno de los vertimientos se relacionan en la siguiente imagen.

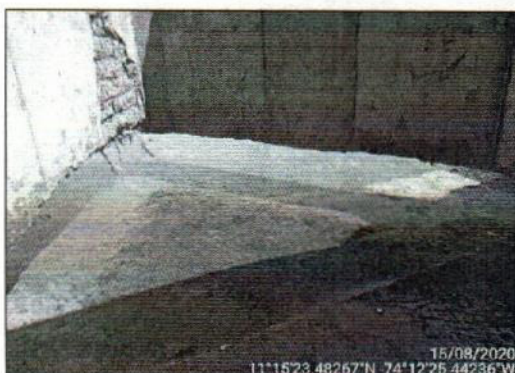
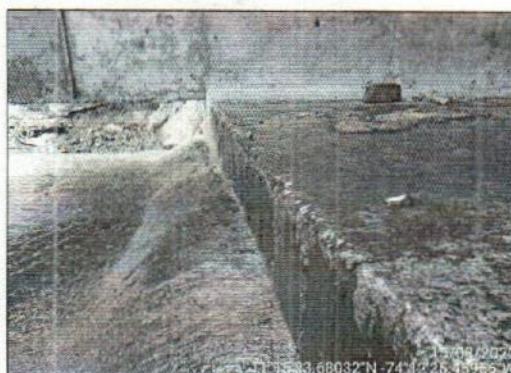
**Imagen 10.** Identificación de descarga del escurrimiento líquido sobre el Mar Caribe en agosto de 2020.

El agua residual que es vertida en el Colector Pluvial Bastidas - Mar Caribe descarga en el Mar Caribe en el punto ubicado en inmediaciones de la coordenada 11°15'23.809"N, 74°12'25.764"W tal como se precisa en el registro fotográfico tomado en agosto de 2020 y cuyas imágenes se relacionan a continuación.

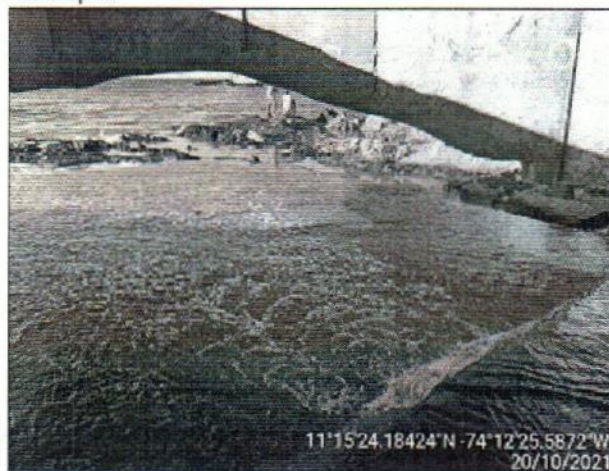
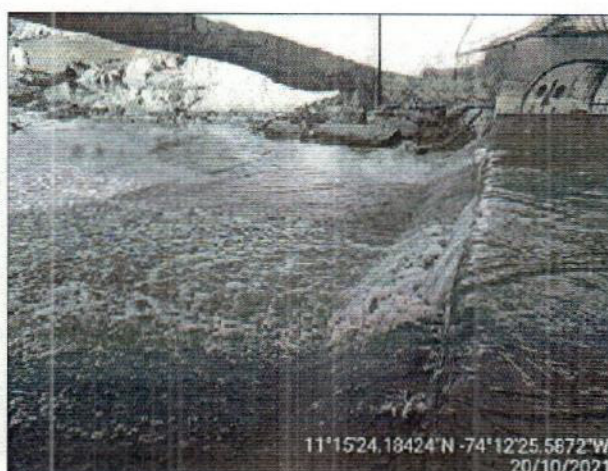
**Imagen 11.** Identificación de descarga del escurrimiento líquido sobre el Mar Caribe en octubre de 2021.

Vale precisar que durante la salida realizada el 20 de octubre de 2021 nuevamente se realizó desplazamiento al interior del túnel con el propósito de identificar la descarga del vertimiento al Mar Caribe. La imagen relacionada seguidamente presenta lo identificado en campo.

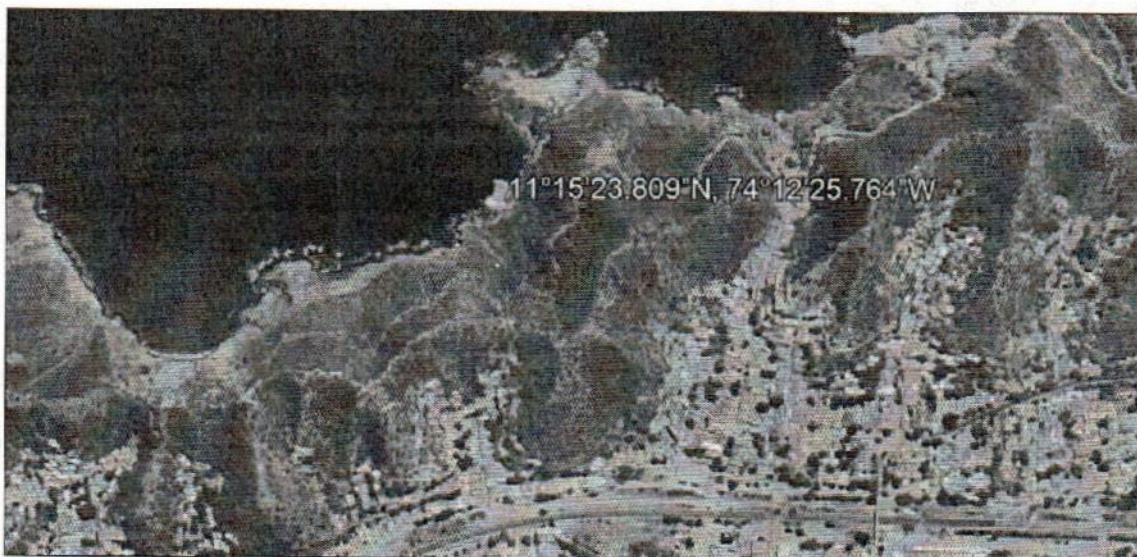
**Imagen 12.** Ubicación aproximada de la descarga del vertimiento sobre el Mar Caribe.

Finalmente, el punto aproximado en donde se está presentando la descarga del vertimiento sobre el Mar Caribe se presenta en la siguiente imagen.
